## Umgestaltung des Absturzes am Schutterpegel in Wittelbach

<b>Projekt:</b>	Umgestaltung des Absturzes am Schutterpegel in Wittelbach
<b>Bearbeitungszeitraum:</b>	Oktober 2013 - Februar 2014
<b>Auftraggeber:</b>	Regierungspräsidium Freiburg
<b>Leistungsbereiche:</b>	Wasserwirtschaft, Wasserbau
<b>Unsere Leistungen:</b>	Gewässerhydraulik, Naturnahe Umgestaltung von Fließgewässern, Bauüberwachung
<b>Gesamtvolumen:</b>	80.000 €
<b>Land:</b>	Deutschland, Baden-Württemberg

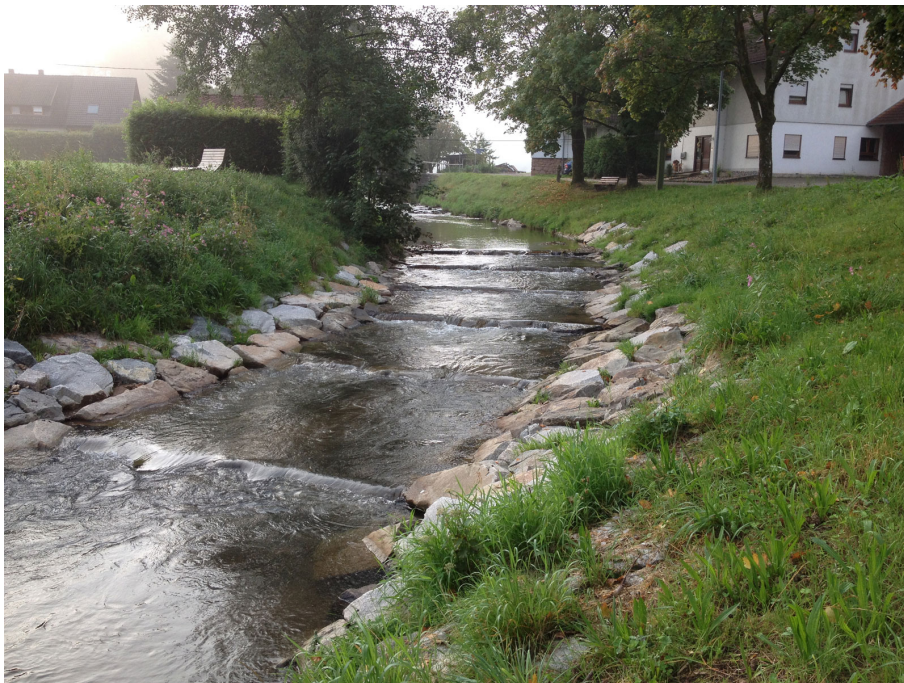
Die ökologische Durchgängigkeit am Pegel wurde mit einer naturnahen Sohlgleite in Beckenstruktur hergestellt. Die Beckenstruktur entsteht durch über die Sohle hinaus ragende Steinriegel, die jeweils eine sohlgleiche Durchflussöffnung ("Schlupf") in das nachfolgende, tieferliegende Becken aufweisen. Die Pegelstelle (Einschnürung und Messquerschnitt) wurde im Zuge der
