Starkregenuntersuchung Sulzbach

Projekt:	Starkregenuntersuchung Sulzbach
Bearbeitungszeitraum:	2017 - 2018
Auftraggeber:	Zweckverband Hochwasserschutz Schefflental
Leistungsbereiche:	Wasserwirtschaft
Unsere Leistungen:	Hydrologie, Gewässerhydraulik, Starkregenkarte
Land:	Baden-Württemberg

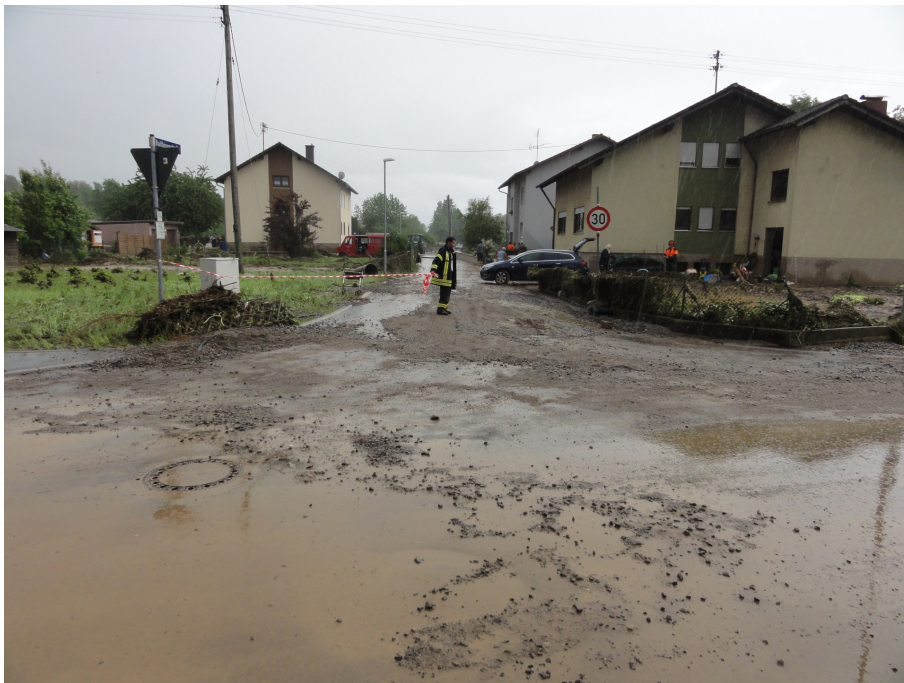
Auf der Basis von Oberflächenabflusskennwerten (OAK) wurden für die Ortslage Sulzbach einschließlich der Hangflächen Starkregenkarten für drei Szenarien (selten, außergewöhnlich und extrem) mit dem Modell HYDRO_AS-2D erstellt, auf deren Grundlage Lösungskonzepte zur Verbesserung des Schutzes vor wild abfließendem Wasser ausgearbeitet wurden.
